DESEMPEÑO SÍSMICO DE MAMPOSTERÍA Y FACHADA DE MAMPOSTERÍA

Richard E. Klingner ¹, P. Benson Shing ², W. Mark McGinley ³, David I. McLean ⁴, Hussein Okail ⁵, y Seongwoo Jo ⁶

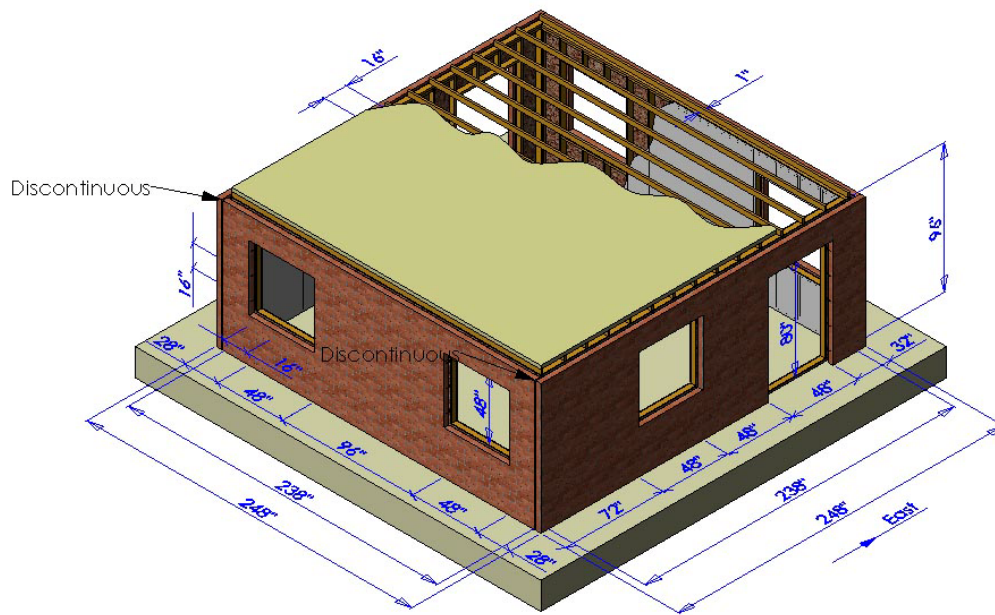
Figura 1 Estructura prototípica de parantes de madera con revestimiento externo de madera, conectores, y fachada de mampostería de arcilla, y revestimiento interno de tablas de yeso

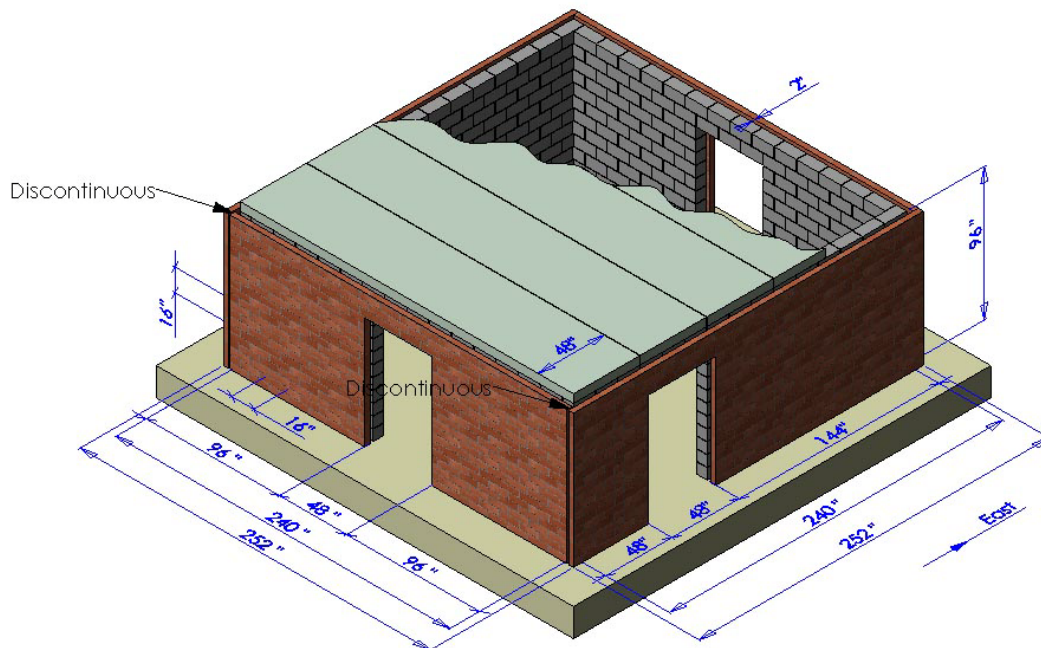
Figura 2 Estructura prototípica de mampostería de concreto y fachadas de mampostería de arcilla
